論文 2 径間ラーメンボックスカルバートの温度応力に対する誘発目地間隔と形状の検討

要旨：新若戸道路（仮称）の陸上トンネル部（若松側）はボックスカルバートの形状をしており、部材の厚さが 1,300mm 程度のマスコンクリート構造物である。本構造物は、そのほとんどが地下構造物であるが、海上に近接しているため、耐久性からみた場合の補修の要否に関するひび割れ幅の限度を 0.2mm と設定し、ひび割れ発生危険度の評価方法として、最小ひび割れ指数が 1.2 以上となるひび割れ制御方法を検討した。本論文では、温度応力解析結果から L=15.0m ピッチの誘発目地配置と打込み半日後から 7 日間のパイプクーリング、誘発目地試験により目地材配置部の構造物断面欠損率を 62%とする必要性を結論付けた。

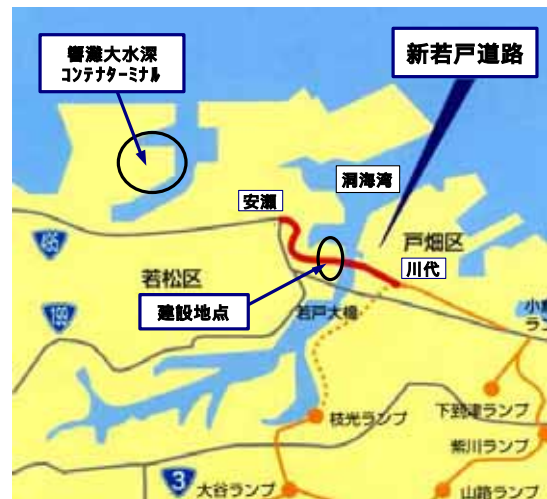
図 - 1 新若戸道路（仮称）計画概要図

本構造物の建設地点は、図 - 1 に示すように洞海湾に近接しているため、コンクリート中への塩化物イオン浸入による鉄筋の不動態皮膜破壊から、鉄筋腐食を起こす可能性がある。また、本構造物は、図 - 2 に示すように底版・側壁・頂版の厚さが 1.3m、ボックス外形が幅 36.3m、奥行き 45.0m、高さ 10.9m あり、部材寸法が大きなマスコンクリート構造物である。このような構造物の場合には地盤や既設コンクリートが拘束体となり、温度ひび割れが発生する可能性が高いとされている^{例えば、1)}。そこで、温度応力解析により、各部位の最小ひび割れ指数が 1.2 以上となる誘発目地の配置間隔とコンクリート打込み後の養生方法について、誘発目地試験により、目地周辺部にひび割れが発生し易い断面欠損率を有する目地形状について検討した。

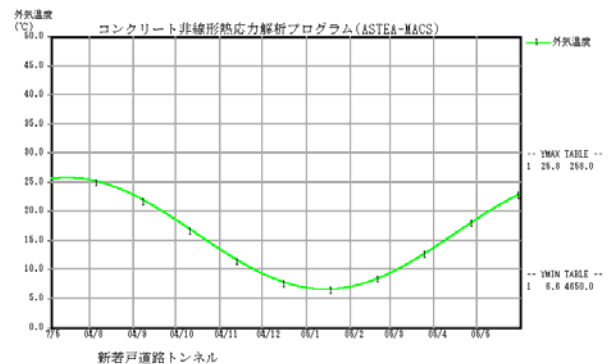
図 - 4 解析時外気温

2002年度版理科年表下関の気象観測データをもとに、1971年～2000年における下関の月別平均気温を式(1)に近似し解析時の外気温とした。解析時外気温として図-4に示す。
